REVITALIZACE ZELENĚ - HŘBITOV BERNARTICE -

A. Průvodní zpráva

Název akce: **REVITALIZACE ZELENĚ – HŘBITOV BERNARTICE**

ZJEDNODUŠENÁ PROVÁDĚCÍ DOKUMENTACE

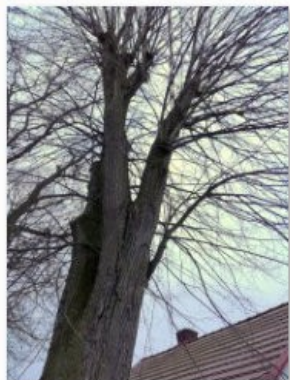
STROM 4

4	lípa velkolistá	<i>Tilia platyphyllos</i>	S	17	10	92	111	290	3	170	4	1	1	1	a	26.2.2018	SSK	RL-LR		1	5	po sesazení koruny dobrá reakce – obrůstá, tlakové větvení na kmeni, velká řezná rána, prasklina v kosterním větvení – nutná redukce silné větve nad márnici
5	lípa srdčitá	<i>Tilia cordata</i>	S	18	12	55	66	172	3	216	4	2	2	2	a	26.2.2018	RZ	OR 10%		1	5	boule na kmeni, tlakové větvení v koruně
6	lípa srdčitá	<i>Tilia cordata</i>	S	20	13	59	71	185	3	260	4	2	2	2	a	26.2.2018	RZ	OR 15%		1	5	dutina na bázi kmene-hmyz, tlakové větvení v koruně, křížící se větve
7	lípa srdčitá	<i>Tilia cordata</i>	S	20	15	99	118	310	4	300	4	2	2	2	a	26.2.2018	RZ	RL-LR	VDH – 1	1	5	boule na bázi kmene, drobné praskliny na kmeni, tlakové větvení
8	lípa srdčitá	<i>Tilia cordata</i>	S	17	10	67	80	210	4	170	4	2	2	2	b	26.2.2018	RZ	RL-LR		1	5	po obvodové redukci obrůstá, tlakové větvení
9	lípa srdčitá	<i>Tilia cordata</i>	S	16	8	95	128	300	3	128	4	4	5	4	c	26.2.2018	KPP			1		silně poškozená báze kmene, redukovaná koruna, odlupující se borka, z poloviny suchý strom, dřevokazné houby na kmeni i v koruně

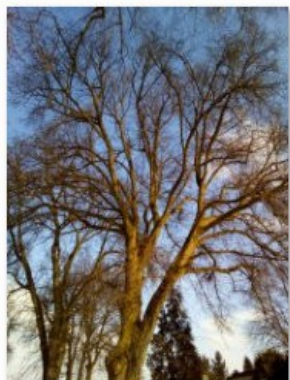
STROM 11

10	lípa srdčitá	<i>Tilia cordata</i>	S	19	14	73	88	230	3	266	4	2	2	2	a	26.2.2018	RZ	RL-LR	VDH – 3	1	5	dutina, tlakové větvení; vazby provést do trojúhelníku
11	lípa srdčitá	<i>Tilia cordata</i>	S	18	13	70	84	220	3	234	4	2	2	2	a	26.2.2018	RZ	RL-LR	VSD	1	5	tlaková vidlice, odlupující se borka, praskliny borky, bakteriální výtok; dynamická vaza nelze instalovat
12	lípa srdčitá	<i>Tilia cordata</i>	S	26	17	84	101	265	4	442	4	2	2	2	a	26.2.2018	RZ	RL-LR	výměna vazby VDH – 1	1	5	stávající vazba zajišťující větev s velkou dutinou, doporučujeme redukci poškozené větve
13	lípa srdčitá	<i>Tilia cordata</i>	S	19	11	89	107	280	3	209	4	3	3	3	a	26.2.2018	RZ	OR 15%	VDH – 3	1	5	boule na kmeni, dutina, poškození báze kmene, rozsáhlé poškození kmene a kosterních větví
14	lípa srdčitá	<i>Tilia cordata</i>	S	21	18	94	113	295	4	378	4	2	2	2	a	26.2.2018	RZ	RL-LR	VDH – 2	1	5	poškození borky – řez borkou po celém obvodu stromu; vazba i silné větve rostoucí ke středu hřbitova

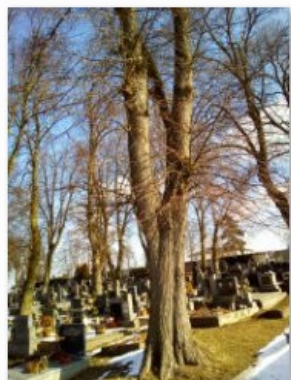
STROM 22 (1)

21	lípa velkolistá	<i>Tilia platyphyllos</i>	S	17	10	67	80	210	4	170	4	2	2	2	a	26.2.2018	RZ	RL-LR	VDH – 1	1	5	defekt v centrálním větvení, poškození báze kmene, volně vysící suché větve
22	lípa srdčitá	<i>Tilia cordata</i>	S	21	12	70	84	220	3	252	4	2	2	2	a	26.2.2018	RZ	RL-LR	VDH – 1	1	5	mírně nakloněný kmen, tlakové větvení, velká zavalující rána, defekty na kmeni, v minulosti citlivě ošetřen
23	lípa srdčitá	<i>Tilia cordata</i>	S	20	9	65	78	205	2	180	4	2	2	2	a	26.2.2018	RZ	RL-LR	VDH – 1	1	5	tlakové větvení, velká řezná rána na kmeni
24	lípa srdčitá	<i>Tilia cordata</i>	S	21	14	81	97	255	3	294	4	2	3	3	a	26.2.2018	RZ	RL-LR		1	5	poškození kmene, praskliny, rány na kmeni, defektní větvení, poškozené kořeny
25	javor mléč	<i>Acer platanoides</i>	S	21	12	76	92	240	2	252	4	1	2	2	a	26.2.2018	RZ	RL-LR	VDH – 1	1	5	silné poškození báze kmene řezem, tlakové větvení, dutiny po řezech, suché větve
26	lípa velkolistá	<i>Tilia platyphyllos</i>	S	18	8	59	71	185	3	144	4	2	2	2	a	26.2.2018	RZ			1	5	suché větve, výmladnost na kmeni
